Remont korytarzy i klatki schodowej w budynku XII LO im. Henryka Sienkiewicza przy ul. Siennej 53 w Warszawie

Załącznik nr 2 fotografie stanu istniejącego

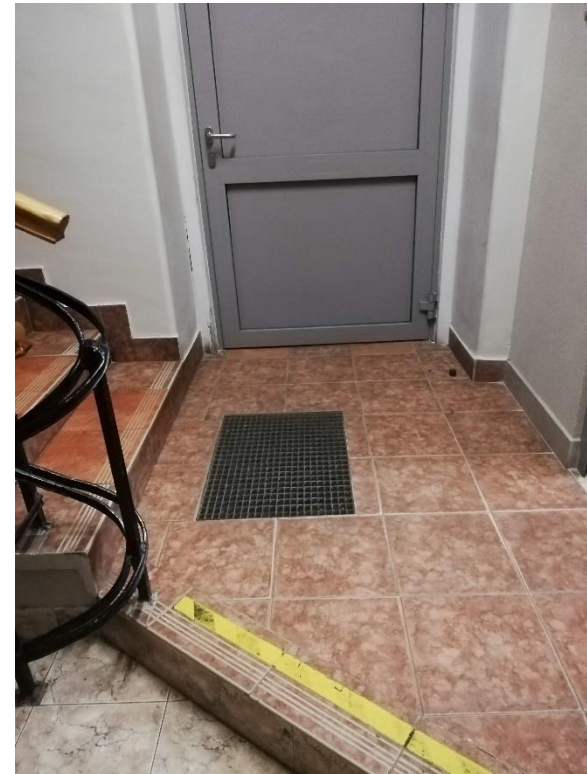
Widok spocznika prateru

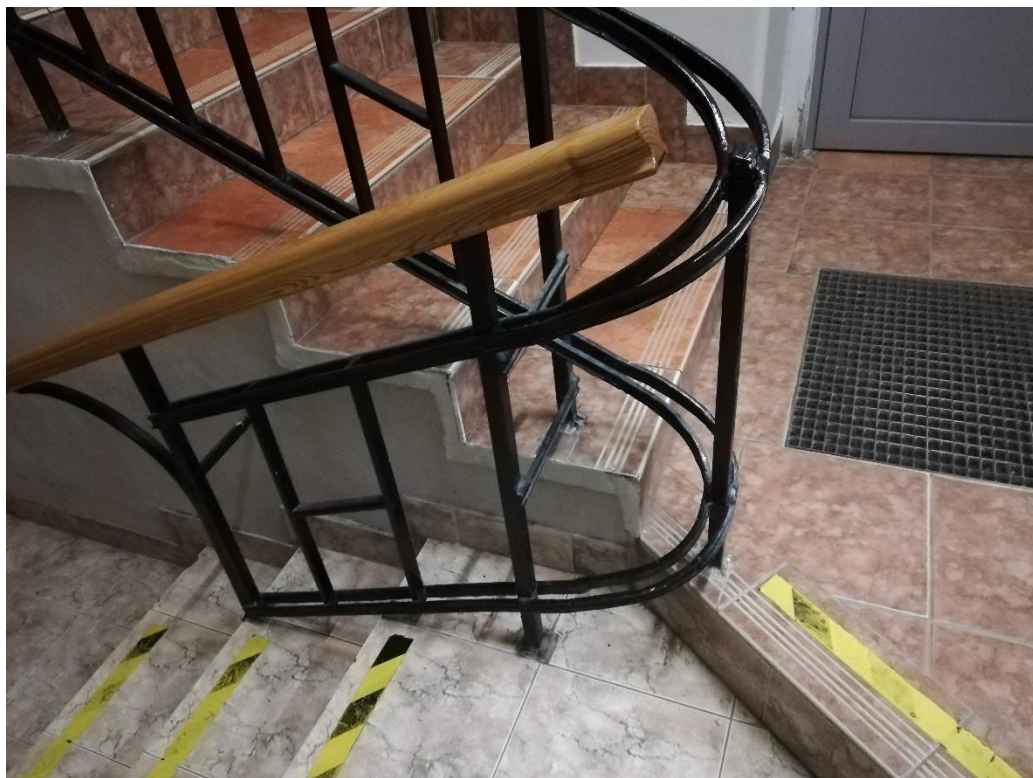
Balustrada schodowa

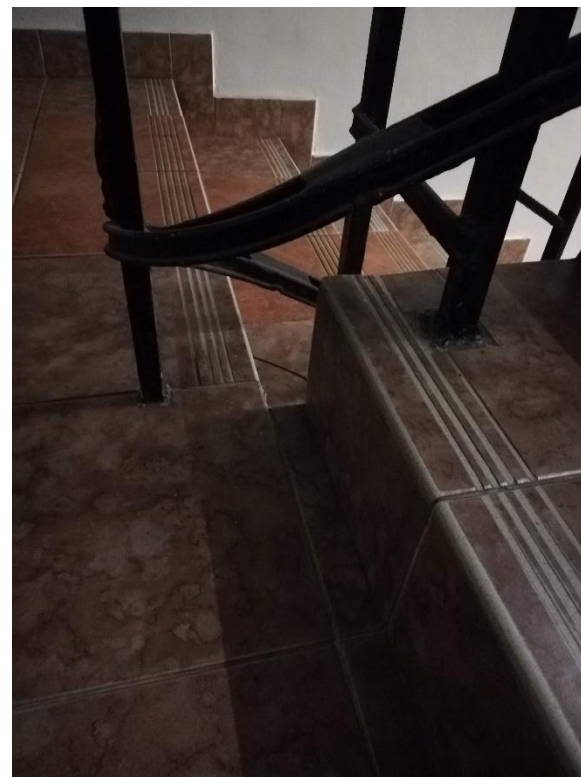
Mocowanie balustrad

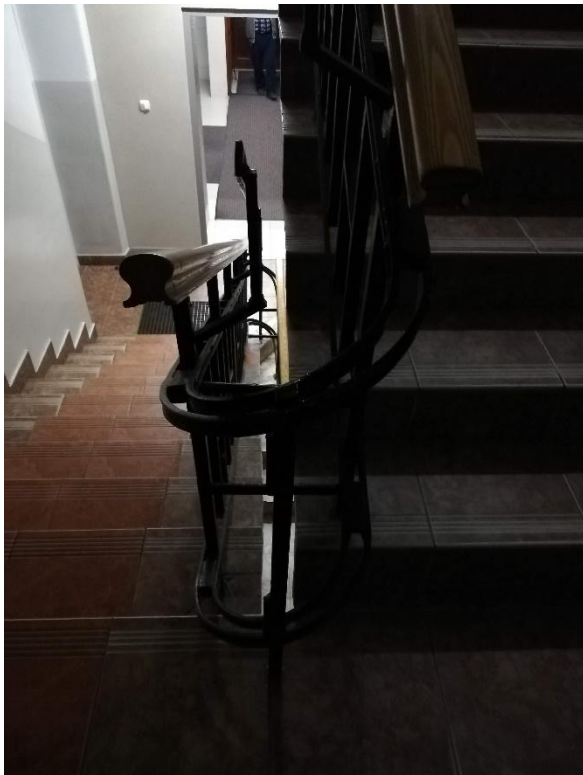
Widok biegu schodowego

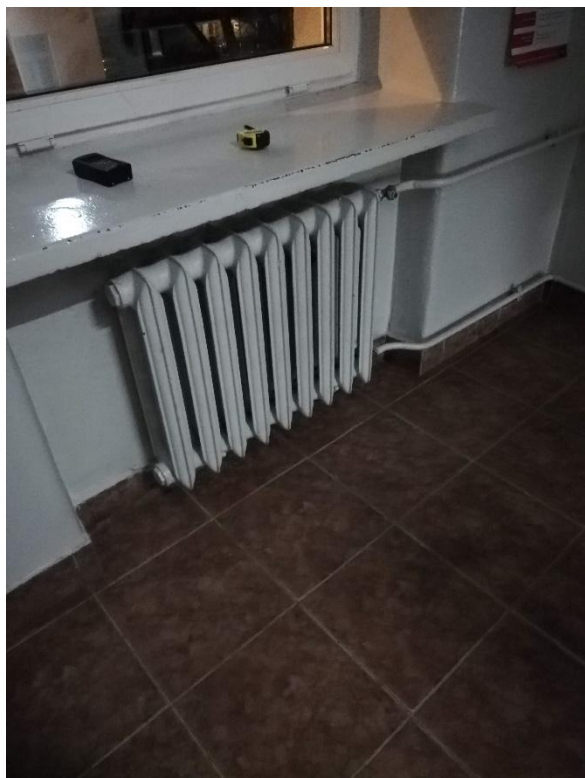
Parapet okienny instal CO

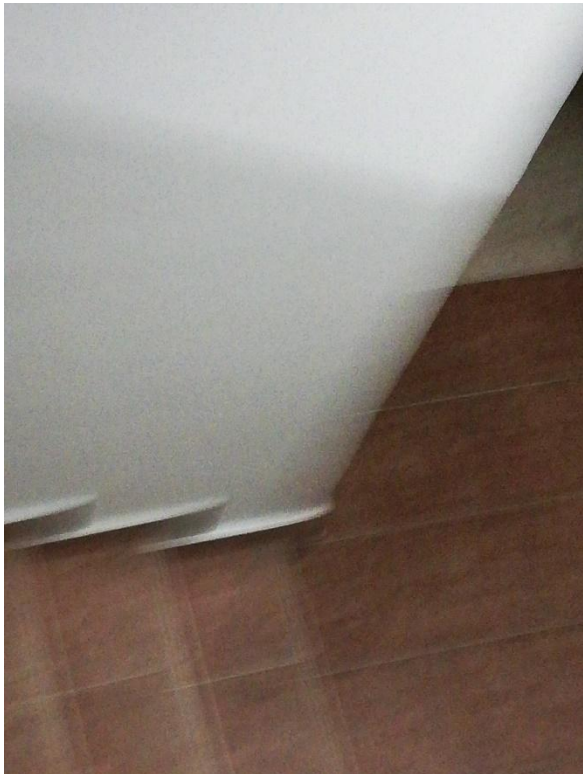
Stopnice

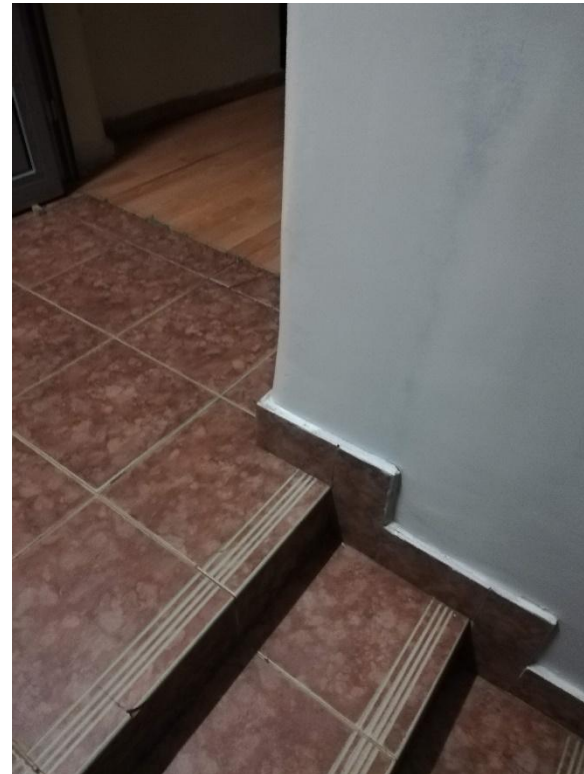
Stopnice i posadzka

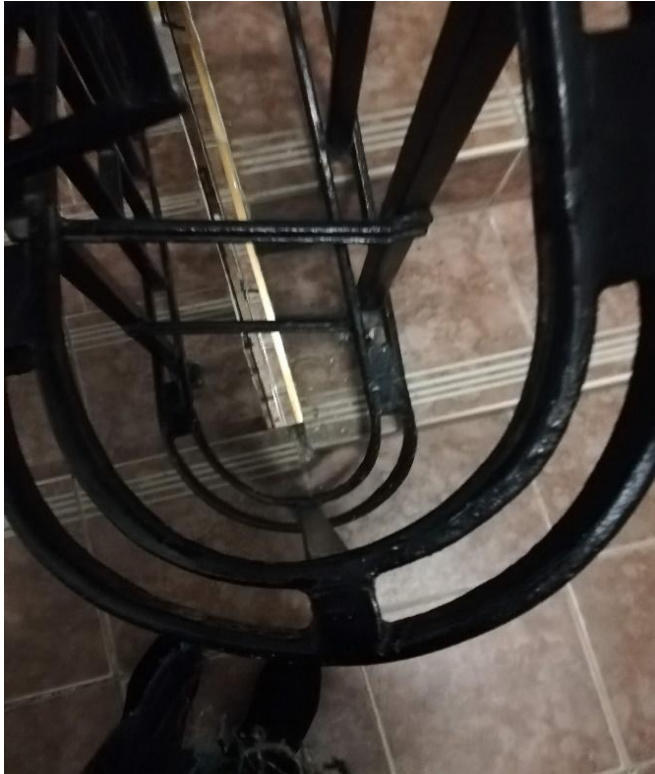
Balustrada

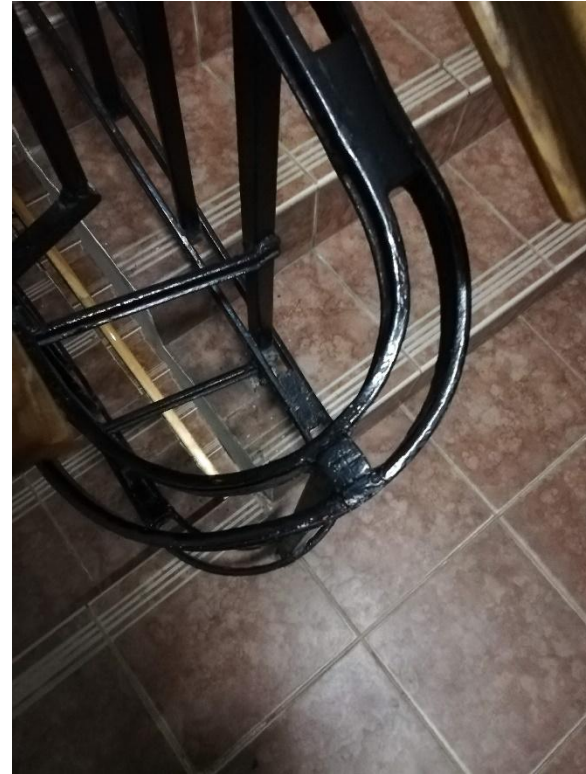
Balustrada

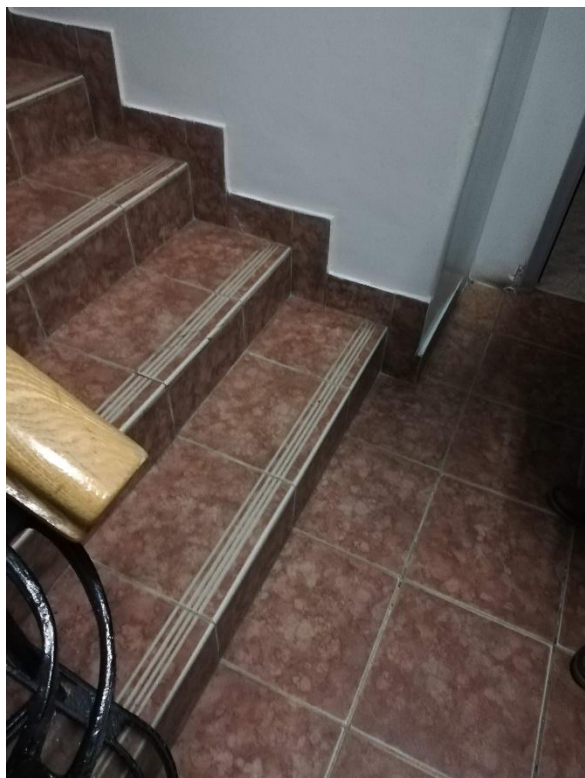
Początek biegu schodowego

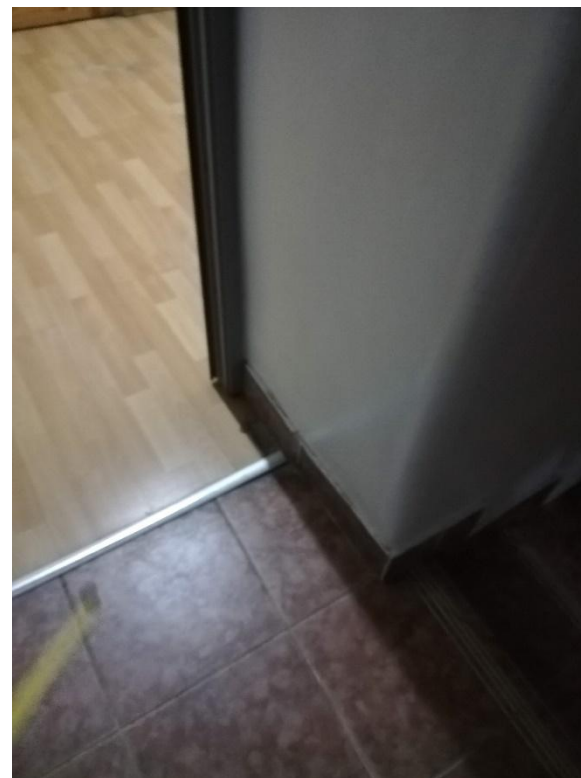
Łączenie posadzek

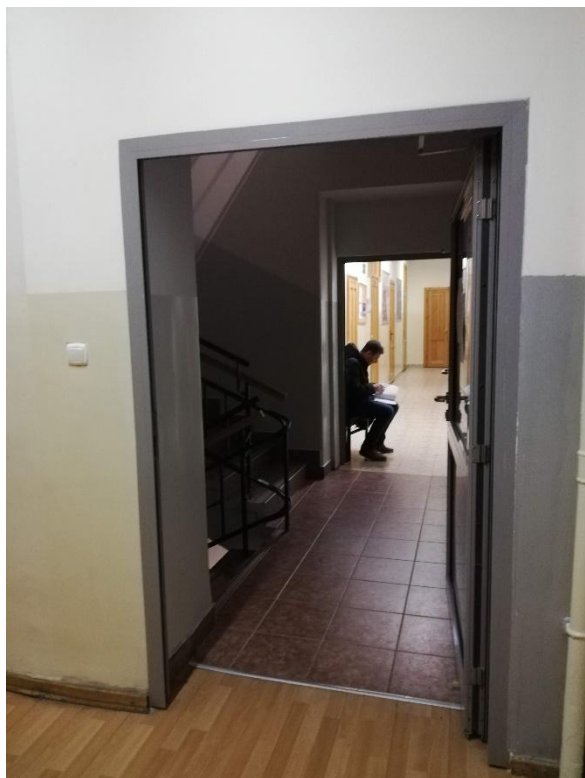
łączenie posadzek

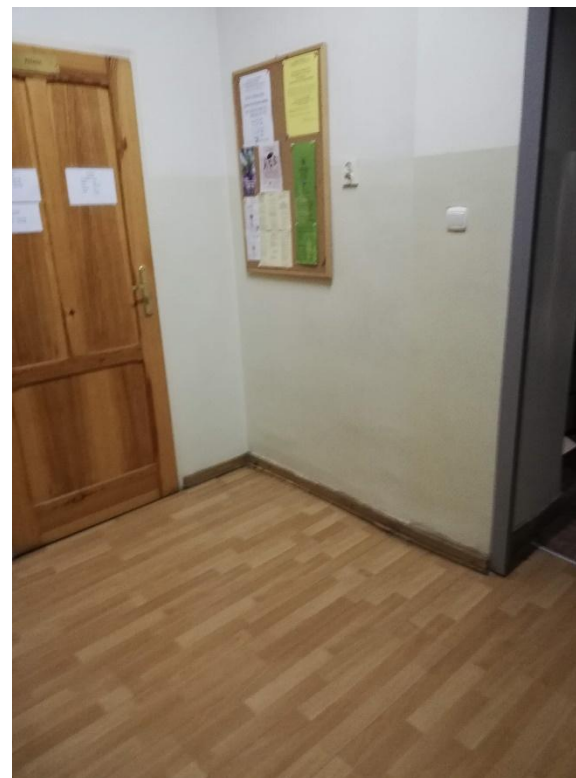
łączenie posadzek korytarz

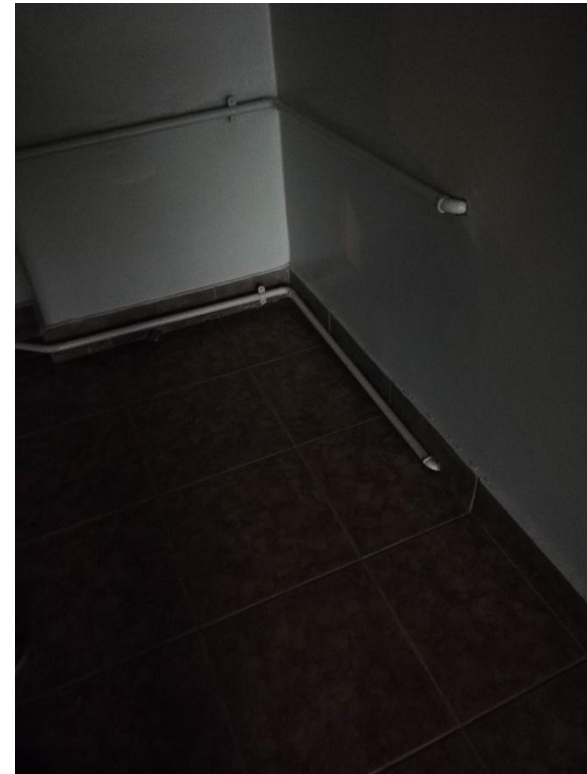
Trasa instalacji CO
